一、會勘時間：113年8月11日9時30分。

三、會勘結果

臺南市鹽水區鹽水國小學校園樹木專家學者會勘紀錄簽到表：

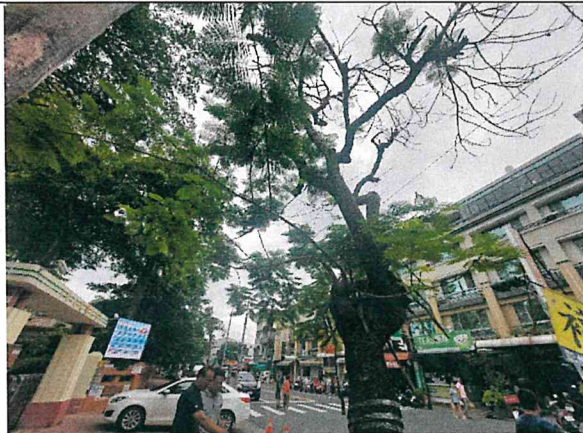
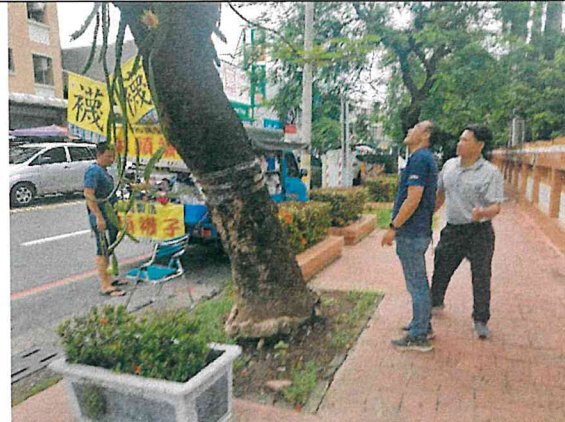
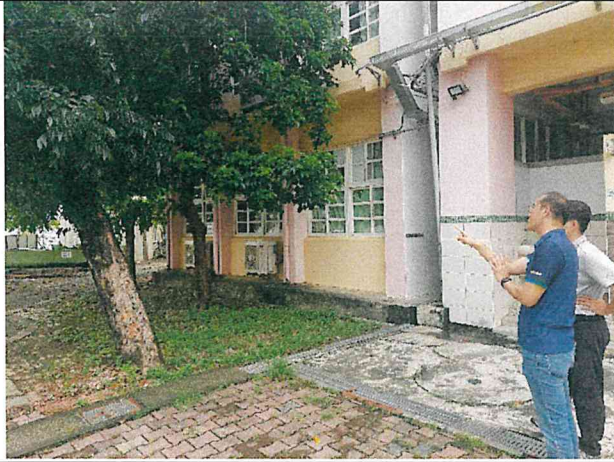
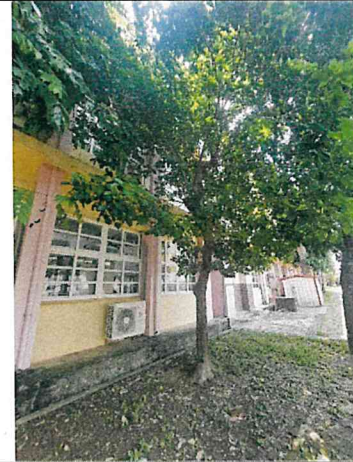
校門口 鳳凰木

地點	樹種及數量	樹木健康評估	處置建議
朝琴路門口 幼兒園門口	鳳凰木2顆	1. 校門口鳳凰木2棵，樹齡高達5、60年以上。樹幹內部中空，樹冠部分已枯萎，恐難以抵抗強風豪雨，隨時可能傾倒。 2. 此樹位於朝琴路大門口，車輛行人往來頻繁，另一側鳳凰木已於風災中倒塌。建議移除以維護學生及民眾生命財產安全。	<input type="checkbox"/> 移除後補植 _____ (樹種) 棵 <input type="checkbox"/> 移植至校內 _____ (地點) 棵 <input type="checkbox"/> 進行 _____ (病蟲害名稱) 防治 棵 <input checked="" type="checkbox"/> 其他：移除
東棟教室旁	印度橡膠2棵	1. 東棟教室旁2棵印度橡膠，因竄根嚴重，造成地板鋪面隆起，學生行走不便，容易跌倒受傷，且造成鄰近廁所化糞池堵塞，水泥崩裂，過於接近校舍，影響建築物結構安全，建議移除。	<input type="checkbox"/> 移除後補植 _____ (樹種) 棵 <input type="checkbox"/> 移植至校內 _____ (地點) 棵 <input type="checkbox"/> 進行 _____ (病蟲害名稱) 防治 棵 <input checked="" type="checkbox"/> 其他：移除
幼兒園旁	茄苳1棵 黑板樹2棵 火焰木1顆	1. 此4樹木都已經乾枯，生長情況不佳，且黑板樹易造成學生花粉過敏，根部也因竄根造成鄰近廁所及水溝堵塞崩壞，建議移除	<input type="checkbox"/> 移除後補植 _____ (樹種) 棵 <input type="checkbox"/> 移植至校內 _____ (地點) 棵 <input type="checkbox"/> 進行 _____ (病蟲害名稱) 防治 棵 <input type="checkbox"/> 其他：移除
東棟教室後側	黑板樹5棵 茄冬1棵	1. 此5黑板樹與茄冬樹距離建築物太近，目前已造成水溝地面崩壞隆起，且花粉同樣易使學生過敏中毒，日後更有可能影響建築物安全，建議移除後可補種植灌木	<input type="checkbox"/> 移除後補植 _____ (樹種) 棵 <input type="checkbox"/> 移植至校內 _____ (地點) 棵 <input type="checkbox"/> 進行 _____ (病蟲害名稱) 防治 棵 <input checked="" type="checkbox"/> 其他：移除補植灌木
